**DATA:** 13/11/2018

**OBRA:** C.A Gurupi - TO

**LOCAL DA OBRA:** Zona Urbana do Município de Gurupi - TO

**RELATÓRIO DE SONDAGEM A PERCUSSÃO TIPO SPT - NBR 6484**  
*"Standard Penetration Test"*

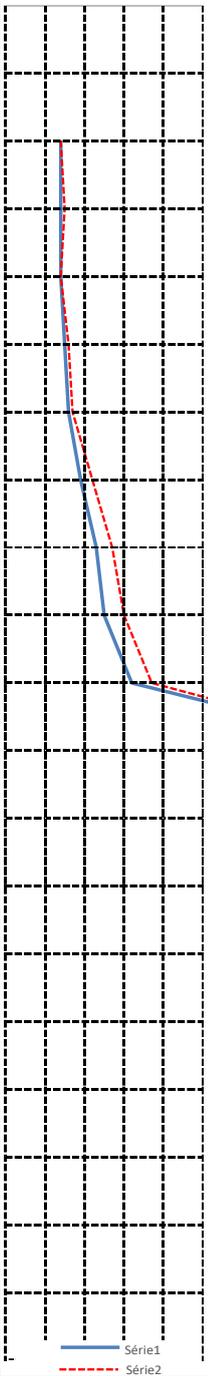
INTERESSADO: Serviço Social do Comércio	<b>SP 02</b>
OBRA: C.A Gurupi - TO	DATA: 13/11/2018
LOCAL: Zona Urbana do Município de Gurupi - TO	SONDADOR: William

2	TH	6	7	6	13								Rija	-1	Cascalho laterítico de cor variegada. SUCS - G	
3	TH	6	7	7	14								Rija	-2		
4	TH	7	6	7	13								Med. compacto	-3	Silte com fragmentos lateríticos de cor variegada. SUCS - MG	
5	CA	7	7	8	15								Med. compacto	-4		
6	CA	7	8	8	16								Med. compacto	-5		
7	CA	8	10	11	21								Med. compacto	-6		
8	CA	10	12	14	26								Compacta	-7		
9	CA	11	13	16	29								Compacta	-8		
10	CA	14	17	19	36								Compacta	-9		
11	CA	18	23	-	-								Compacta	-10		
12	CA	22	-	-	-								Muito compacto	-11		Silte arenoso com presença de mica de cor variegada. SUCS - MS
13	CA	25	-	-	-								Muito compacto	-12		
14	CA	30	-	-	-								Muito compacto	-13		
		50/7	-	-	-							Muito compacto	-14

NÍVEL FREÁTICO INICIAL: NE m	PROFUNDIDADE FINAL DA SONDAGEM: 14,07 m	NÍVEL DE MANGUEIRA	NE = Não encontrado
NÍVEL FREÁTICO FINAL: 10,2 m	COTA - GPS (GARMIN ETREX 10): - m		FF = Furo fechou
DATA "NA" FINAL: 31/10/18	COORDENADAS UTM:	E:	Martelo = 65 Kg / Altura de Queda = 75 cm /
PROF. DO REVESTIMENTO: 9,0 m		S:	Amostrador Terzaghi & Peck / Revest. = 2 1/2" /
ENG.º RESPONSÁVEL.: Marcos Milhomem CREA 211129/D - TO			PAGINA 08

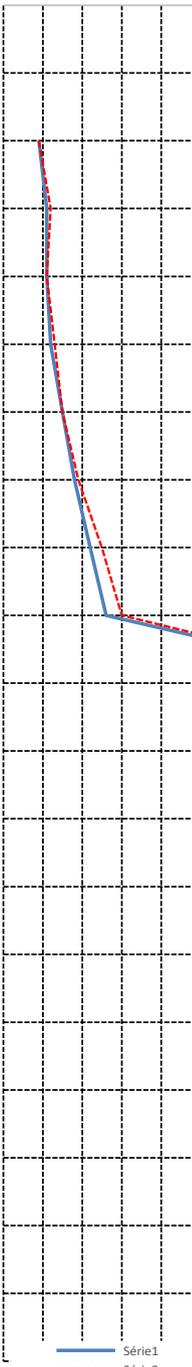
INTERESSADO: Serviço Social do Comércio	<b>SP 03</b>
OBRA: C.A Gurupi - TO	DATA: 13/11/2018
LOCAL: Zona Urbana do Município de Gurupi - TO	SONDADOR: Wiliam Mano

Cascalho laterítico de cor variegada. SUCS - G		
2	TH	5	4	5	9								-1			Me. compacto.	
3	TH	5	6	6	12								-1,5				
4	CA	6	5	6	11								-2				
5	CA	6	6	7	13								-2,5				
6	CA	8	7	8	15								-3				
7	CA	9	9	10	19								-3,5				
8	CA	10	12	13	25								-4				
9	CA	12	14	16	30								-4,5				
10	CA	17	21	12,5	-								-5				
11	CA	23	27/13	-	-								-5,5				
12	CA	26	24/9	-	-								-6				
		29	21/7	-	-							-6,5					
												-7					
												-7,5					
												-8					
												-8,5					
												-9					
												-9,5					
												-10					
												-10,5					
												-11					
												-11,5					
												-12					
												-12,5

NÍVEL FREÁTICO INICIAL: NE m	PROFUNDIDADE FINAL DA SONDAGEM: 12,22 m	NÍVEL DE MANGUEIRA	NE = Não encontrado
NÍVEL FREÁTICO FINAL: 10,0 m	COTA - GPS (GARMIN ETREX 10): - m	-	FF = Furo fechou
DATA "NA" FINAL: 30/10/18	COORDENADAS UTM:	E: -	Martelo = 65 Kg / Altura de Queda = 75 cm /
PROF. DO REVESTIMENTO: 9,0 m		S: -	Amostrador Terzaghi & Peck / Revest. = 2 1/2" / Hastes = 1'
ENG.º RESPONSÁVEL.: Marcos Milhomem CREA 211129/D - TO			<b>PAGINA 10</b>

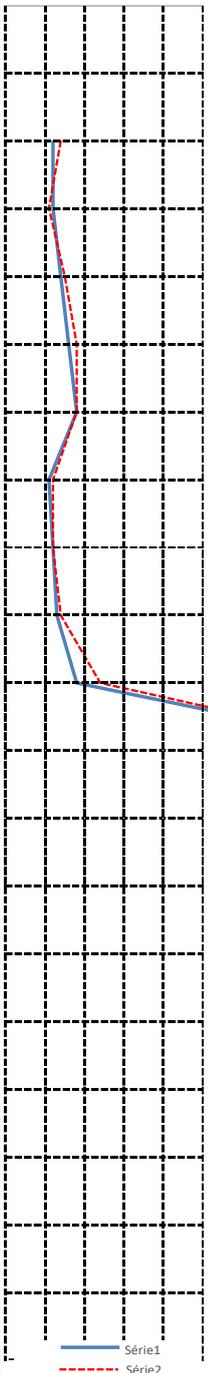
INTERESSADO: Serviço Social do Comércio	<b>SP 04</b>
OBRA: C.A Gurupi - TO	DATA: 13/11/2018
LOCAL: Zona Urbana do Município de Gurupi - TO	SONDADOR: Wiliam Mano

2	TH	5	6	7	13								Med. compacto	-1	Cascalho laterítico siltoso de cor amarela. SUCS - GM	
3	TH	6	5	5	10								Med. compacto	-2		
4	CA	6	7	7	14								Med. compacto	-3	Silte arenoso com pedregulho laterítico de cor variegada. SUCS - MS	
5	CA	7	8	9	17								Med. compacto	-4		
6	CA	8	9	8	17								Med. compacto	-5		
7	CA	5	5	6	11								Med. compacto	-6	Silte arenoso com presença de mica de cor variegada. SUCS - MS	
8	CA	6	5	6	11								Med. compacto	-7		
9	CA	6	6	7	13								Med. compacto	-8		
10	CA	7	10	13	23								Med. compacto	-9		
11	CA	11	15	-	-								Compacto	-10		
12	CA	19	-	-	-								Muito compacto	-11		
13	CA	27	-	-	-								Muito compacto	-12		
		50/8										Muito compacto	-13			
												Muito compacto	-13,5

NÍVEL FREÁTICO INICIAL: NE m		PROFUNDIDADE FINAL DA SONDAGEM: 13,08 m		NÍVEL DE MANGUEIRA		NE = Não encontrado FF = Furo fechou	
NÍVEL FREÁTICO FINAL: 10,0 m		COTA - GPS (GARMIN ETREX 10): - m					
DATA "NA" FINAL: 30/10/18			COORDENADAS UTM:		E:	-	Martelo = 65 Kg / Altura de Queda = 75 cm / Amostrador Terzaghi & Peck / Revest. = 2 1/2" / Hastes = 1'
PROF. DO REVESTIMENTO: 9,0 m					S:	-	
ENG.º RESPONSÁVEL.: Marcos Milhomem CREA 211129/D - TO						<b>PAGINA 12</b>

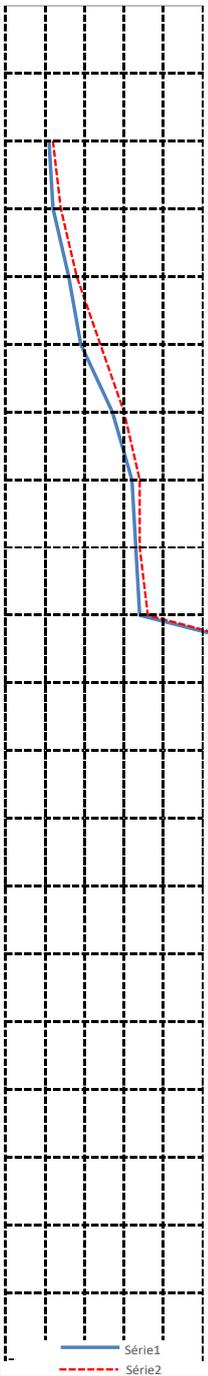
<b>INTERESSADO:</b> Serviço Social do Comércio	<b>SP 05</b>
<b>OBRA:</b> C.A Gurupi - TO	<b>DATA:</b> 13/11/2018
<b>LOCAL:</b> Zona Urbana do Município de Gurupi - TO	<b>SONDADOR:</b> Raimundo

2	TH	5	5	6	11									Medi. compacto	-1	Cascalho laterítico siltoso de cor amarelo. SUCS - GM
3	TH	5	6	7	13									Medi. compacto	-2	
4	CA	7	8	9	17									Medi. compacto	-3	
5	CA	8	10	13	23									Compacto	-4	
6	CA	12	14	15	29									Compacto	-5	
7	CA	15	16	17	33									Compacto	-6	Silte pouco arenoso de cor variegado. SUCS - MS
8	CA	16	16	17	33									Compacto	-7	
9	CA	16	17	18	35									Compacto	-8	
10	CA	18	22	20/14	-									Muito compacto	-9	
11	CA	21	24	5/2	-									Muito compacto	-10	Silte pouco arenoso de cor variegado. SUCS - MS
12	CA	25	25/13	-	-									Muito compacto	-11	
		30	20/13	-	-								Muito compacto	-12		
														-12,5

<b>NÍVEL FREÁTICO INICIAL:</b> NE m	<b>PROFUNDIDADE FINAL DA SONDAGEM:</b> 12,24 m	<b>NÍVEL DE MANGUEIRA</b>	NE = Não encontrado
<b>NÍVEL FREÁTICO FINAL:</b> 10,7 m	<b>COTA - GPS (GARMIN ETREX 10):</b> - m		FF = Furo fechou
<b>DATA "NA" FINAL:</b> 31/10/18	<b>COORDENADAS UTM:</b>	<b>E:</b>	Martelo = 65 Kg / Altura de Queda = 75 cm /
<b>PROF. DO REVESTIMENTO:</b> 8,0 m		<b>S:</b>	Amostrador Terzaghi & Peck / Revest. = 2 1/2" /
<b>ENG.º RESPONSÁVEL.:</b> Marcos Milhomem CREA 211129/D - TO			<b>PAGINA 14</b>

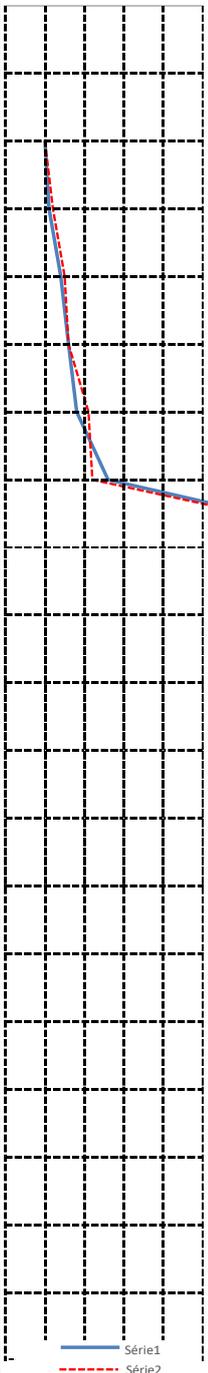
<b>INTERESSADO:</b> Serviço Social do Comércio	<b>SP 06</b>
<b>OBRA:</b> C.A Gurupi - TO	<b>DATA:</b> 13/11/2018
<b>LOCAL:</b> Zona Urbana do Município de Gurupi - TO	<b>SONDADOR:</b> Raimundo

2	TH	4	5	4	9								Medi. compacto	-1	Cascalho laterítico de cor amarela. SUCS - GM	
3	TH	5	5	6	11								Medi. compacto	-2		
4	CA	6	7	7	14								Medi. compacto	-3		
5	CA	7	8	7	15								Medi. compacto	-4		
6	CA	8	9	11	20								Medi. compacto	-5	Silte pouco arenoso com presença de mica de cor variegada. SUCS - MS	
7	CA	11	14	7	21								Compacta	-6		
8	CA	19	23	-	-								Compacta	-7	Silte arenoso com presença de mica de cor variegada. SUCS - MS	
9	CA	22	20/14	-	-								Muito compacto	-8		
10	CA	27	23/10	-	-								Muito compacto	-9	Silte arenoso com presença de mica de cor vermelho. SUCS - MS	
												Muito compacto	-10			
												Muito compacto	-10,5

NÍVEL FREÁTICO INICIAL: NE m	PROFUNDIDADE FINAL DA SONDAGEM: 10,07 m	NÍVEL DE MANGUEIRA	NE = Não encontrado
NÍVEL FREÁTICO FINAL: 10,6 m	COTA - GPS (GARMIN ETREX 10): - m		FF = Furo fechou
DATA "NA" FINAL: 31/10/18	COORDENADAS UTM:	E:	Martelo = 65 Kg / Altura de Queda = 75 cm /
PROF. DO REVESTIMENTO: 9,0 m		S:	Amostrador Terzaghi & Peck / Revest. = 2 1/2" / Hastes = 1'
ENG.º RESPONSÁVEL.: Marcos Milhomem CREA 211129/D - TO			<b>PAGINA 16</b>

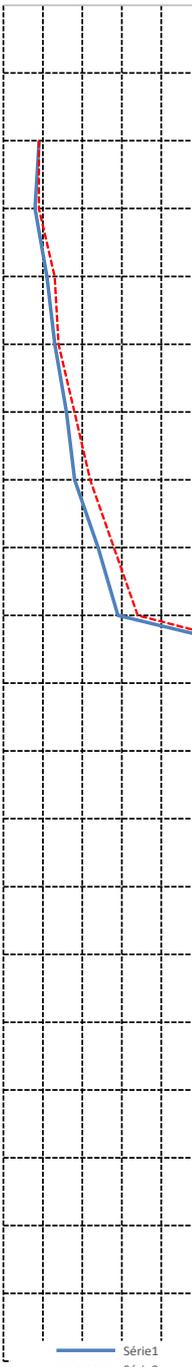
INTERESSADO: Serviço Social do Comércio	<b>SP 07</b>
OBRA: C.A Gurupi - TO	DATA: 13/11/2018
LOCAL: Zona Urbana do Município de Gurupi - TO	SONDADOR: Wiliam Mano

Cascalho laterítico siltosa de cor amarela. SUCS - GM
2	TH	5	4	5	9							Med. compacto		-1	
3	TH	4	4	5	9							Med. compacto		-2	-2,5
4	CA	5	6	7	13							Med. compacto		-3	-3,5
5	CA	6	7	7	14							Med. compacto		-4	-4,5
6	CA	7	9	9	18							Med. compacto		-5	-5,5
7	CA	8	10	12	22							Compacta		-6	-6,5
8	CA	11	13	15	28							Compacta		-7	-7,5
9	CA	13	16	18	34							Compacta		-8	-8,5
10	CA	50/4	-	-	-							Muito compacto		-9	-9,5
		50/3	-	-	-							Muito compacto		-10	-10,5
												-11	-11,5

NÍVEL FREÁTICO INICIAL: NE m	PROFUNDIDADE FINAL DA SONDAGEM: 10,13 m	NÍVEL DE MANGUEIRA	NE = Não encontrado
NÍVEL FREÁTICO FINAL: 10,0 m	COTA - GPS (GARMIN ETREX 10): - m		FF = Furo fechado
DATA "NA" FINAL: 2/11/18	COORDENADAS UTM:	E:	Martelo = 65 Kg / Altura de Queda = 75 cm /
PROF. DO REVESTIMENTO: 8,0 m		S:	Amostrador Terzaghi & Peck / Revest. = 2 1/2" /
ENG.º RESPONSÁVEL.: Marcos Milhomem CREA 211129/D - TO			<b>PAGINA 18</b>

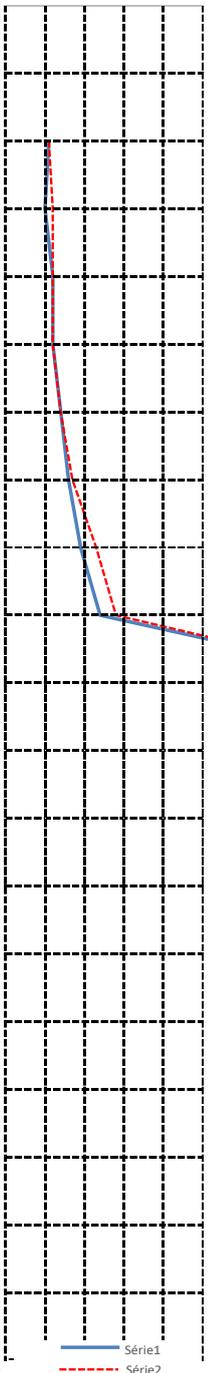
**SP 08**

2	TH	5	5	5	10								Med. compacto	-1		Cascalho laterítico siltoso de cor amarela. SUCS - GM
3	TH	4	5	6	11								Med. compacto	-2		
4	CA	5	6	5	11								Med. compacto	-3		
5	CA	6	5	6	11								Med. compacto	-4		
6	CA	7	6	7	13								Med. compacto	-5		Silte arenoso com pedregulho laterítico de cor variegada. SUCS - MS
8	CA	7	8	8	16								Med. compacto	-6		Silte pouco arenoso com presença de mica de cor variegada. SUCS - MS
8	CA	8	10	12	22								Med. compacto	-7		Silte arenoso com fragmentos laterítico de cor variegada. SUCS - MS
9	CA	11	12	15	27								Compacta	-8		
10	CA	15	17	20	-								Compacta	-9		
11	CA	18	20	25	-								Muito compacto	-10		Silte arenoso com presença de mica de cor variegada. SUCS - MS
12	CA	24	25	30	-								Muito compacto	-11

50/8	-	-	-							Muito compacto	-12

NÍVEL FREÁTICO INICIAL: NE m		PROFUNDIDADE FINAL DA SONDAGEM: 12,08 m		NÍVEL DE MANGUEIRA	NE = Não encontrado
NÍVEL FREÁTICO FINAL: 10,0 m		COTA - GPS (GARMIN ETREX 10): m			FF = Furo fechou
DATA "NA" FINAL: 29/10/18		COORDENADAS UTM:		E:	Martelo = 65 Kg / Altura de Queda = 75 cm /
PROF. DO REVESTIMENTO: 9,0 m				S:	Amostrador Terzaghi & Peck / Revest. = 2 1/2" / Hastes = 1'
ENG.º RESPONSÁVEL.: Marcos Milhomem CREA 211129/D - TO				<b>PAGINA 20</b>

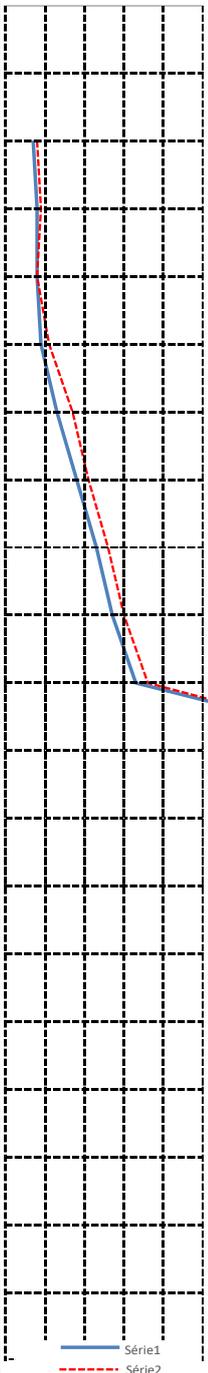
INTERESSADO: Serviço Social do Comércio	<b>SP 09</b>
OBRA: C.A Gurupi - TO	DATA: 13/11/2018
LOCAL: Zona Urbana do Município de Gurupi - TO	SONDADOR: Raimundo

2	TH	3	3	4	7								Pouco compacto	-1	Cascalho laterítico siltoso de cor amarela. SUCS - GM	
3	TH	3	4	4	8								Pouco compacto	-2		
4	CA	4	3	4	7								Pouco compacto	-3		
5	CA	4	4	6	10								Med. compacto	-4	Silte arenoso com fragmentos laterítico de cor variegada. SUCS - MS	
6	CA	5	7	9	16								Med. compacto	-5		
7	CA	8	9	11	20								Compacto	-6		
8	CA	10	12	13	25								Compacto	-7	Silte arenoso com presença de mica de cor variegada. SUCS - MS	
9	CA	12	14	15	29								Compacto	-8		
10	CA	15	17	18	35								Compacto	-9		
11	CA	19	23	-	-								Muito compacto	-10	Silte arenoso com fragmentos lateríticos de cor variegada. SUCS - MS	
12	CA	24	25	-	-								Muito compacto	-11		
13	CA	28	25	-	-								Muito compacto	-12

50/10										Muito compacto	-13			
												Muito compacto	-13,5

NÍVEL FREÁTICO INICIAL: NE m		PROFUNDIDADE FINAL DA SONDAAGEM: 13,10 m		NÍVEL DE MANGUEIRA		NE = Não encontrado
NÍVEL FREÁTICO FINAL: 10,1 m		COTA - GPS (GARMIN ETREX 10): - m				FF = Furo fechou
DATA "NA" FINAL: 1/11/18		COORDENADAS UTM:		E: -		Martelo = 65 Kg / Altura de Queda = 75 cm /
PROF. DO REVESTIMENTO: 7,0 m				S: -		Amostrador Terzaghi & Peck / Revest. = 2 1/2" /
ENG.º RESPONSÁVEL.: Marcos Milhomem CREA 211129/D - TO						PAGINA 22

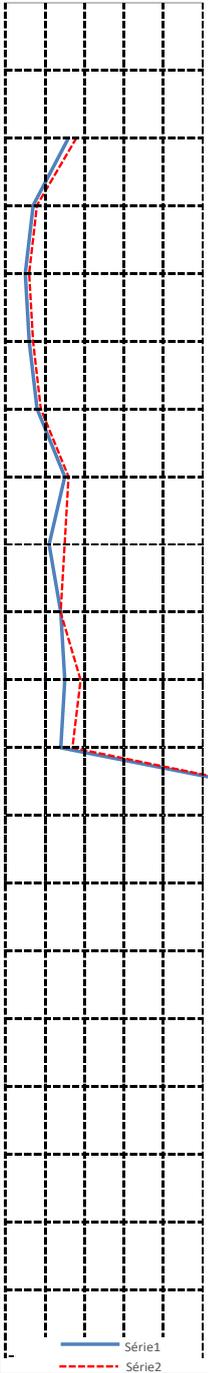
INTERESSADO: Serviço Social do Comércio	<b>SP 10</b>
OBRA: C.A Gurupi - TO	DATA: 13/11/2018
LOCAL: Zona Urbana do Município de Gurupi - TO	SONDADOR: Wiliam Mano

2	TH	7	8	9	17								Med. compacto	-1	Cascalho laterítico de cor variegada. SUCS - G
3	TH	3	3	4	7								Media	-2	
4	CA	2	2	3	5								Mole	-3	Silte argiloso de cor variegada. SUCS - MC
5	CA	2	3	3	6								Media	-4	
6	CA	2	3	3	6								Pouco compacto	-5	Silte pouco arenoso com fragmentos laterítico de cor variegada. SUCS - MS
7	CA	3	4	4	8								Med. compacto	-6	
8	CA	7	7	8	15								Med. compacto	-7	Silte arenoso de cor vermelho. SUCS - MS
9	CA	4	6	8	14								Med. compacto	-8	
10	CA	7	6	7	13								Med. compacto	-9	Silte arenoso com presença de mica de cor variegada. SUCS - MS
11	CA	6	8	10	18								Med. compacto	-10	
12	CA	6	7	9	16								Med. compacto	-11	Silte pouco arenoso com presença de mica de cor variegada. SUCS - MS

13	CA	25/15	25/15	-	-								Muito compacto	-12	
		50/12	-	-	-							Muito compacto	-13		
		50/8	-	-	-							Muito compacto	-13,5		
														Lavagem de 10 min. Avanço de 2 cm	
														Lavagem de 10 min. Avanço de 3 cm	
														Lavagem de 10 min. Avanço de 2 cm	
														Impenetrável ao trepano de lavagem em conformidade ao item 6.4.3 da NBR 6484

NÍVEL FREÁTICO INICIAL: NE m	PROFUNDIDADE FINAL DA SONDAGEM: 13,15 m	NÍVEL DE MANGUEIRA	NE = Não encontrado
NÍVEL FREÁTICO FINAL: 10,3 m	COTA - GPS (GARMIN ETREX 10): - m		FF = Furo fechou
DATA "NA" FINAL: 23/10/18	COORDENADAS UTM:	E:	Martelo = 65 Kg / Altura de Queda = 75 cm /
PROF. DO REVESTIMENTO: 3,0 m		S:	Amostrador Terzaghi & Peck / Revest. = 2 1/2" / Hastes = 1'
ENG.º RESPONSÁVEL.: Marcos Milhomem CREA 211129/D - TO			<b>PAGINA 24</b>

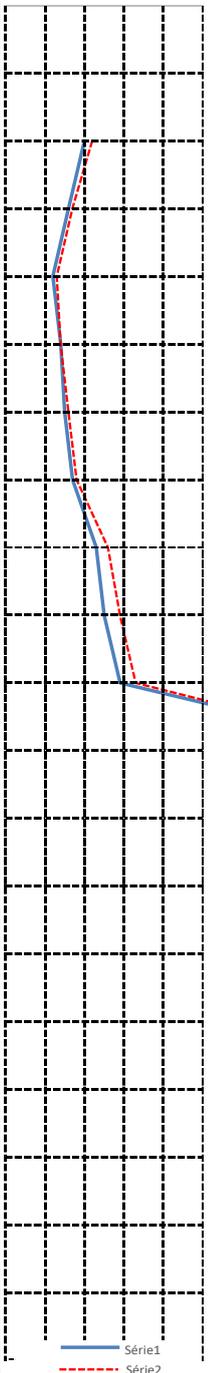
**SP 11**

2	TH	9	10	11	21							Compacta	-1	<p>Cascalho laterítico siltososo de cor amarela. SUCS - GM</p>	
3	TH	7	8	8	16							Med. compacta	-2		
4	CA	5	6	6	12							Med. compacta	-3		
5	CA	6	7	6	13							Med. compacta	-4		
6	CA	7	7	8	15							Med. compacta	-5		
7	CA	8	8	9	17							Med. compacta	-6		
8	CA	10	12	13	25							Compacta	-7		
9	CA	11	13	15	28							Compacta	-8		
10	CA	13	15	17	32							Compacta	-9		
11	CA	17	19	-	-							Muito compacta	-10		
12	CA	22	-	-	-							Muito compacta	-11		
13	CA	25	-	-	-							Muito compacta	-12		
		50/10									Muito compacta	-13	<p>Silte arenoso com presença de mica de cor variegada. SUCS - MS</p>		
											Muito compacta	-13,5			
											Muito compacta	-14

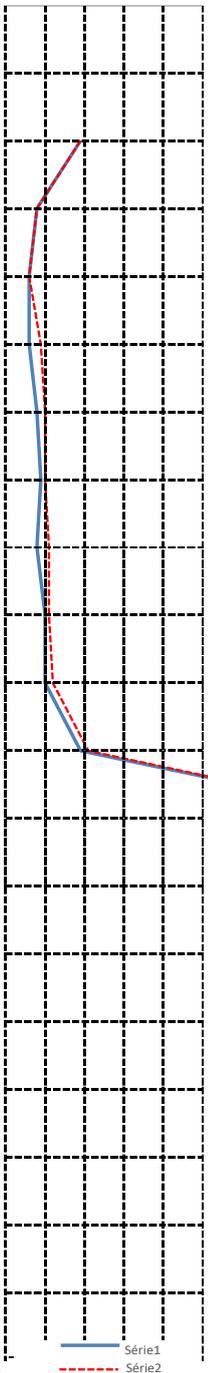
2	TH	10	8	10	18								Med. compacto	-1	Cascalho laterítico de cor variegada. SUCS - G
3	TH	3	4	3	7								Pouco compacto	-2	Silte pouco arenoso de cor variegada. SUCS - MS
4	TH	3	2	3	5								Pouco compacto	-3	
5	TH	3	2	3	5								Pouco compacto	-4	
6	TH	2	3	5	8								Pouco compacto	-5	
7	TH	2	3	5	8								Pouco compacto	-6	
8	CA	3	4	5	9								Med. compacto	-7	Silte argiloso pouco arenoso de cor variegada. SUCS MC
9	CA	4	4	5	9								Media	-8	
10	CA	3	4	6	10								Media	-9	
11	CA	4	5	5	10								Media	-10	Silte pouco argiloso pouco arenoso de cor marrom. SUCS - MC
12	CA	8	10	10	20								Faixa	-11	Silte arenoso de cor variegada. SUCS - MS
13	CA	32/15	18/13	-	-								Compacto	-12	
	CA	20/16	25/16	5/2	-							Muito compacto	-13

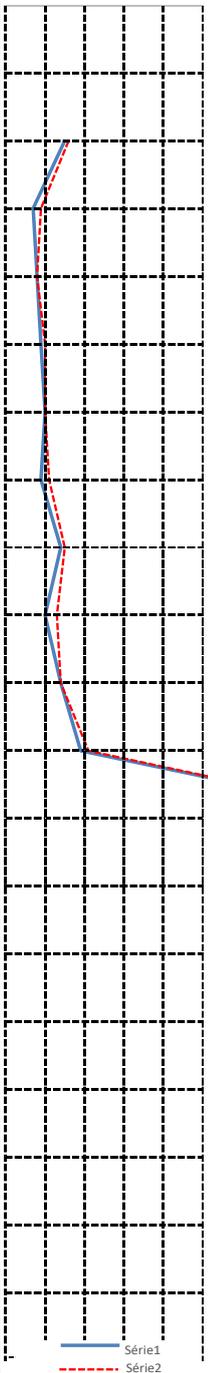
2	TH	7	7	8	15								Med. compacto	-1	Cascalho laterítico de cor variegada. SUCS - G	
3	TH	3	3	5	8								Pouco compacto	-2		
4	CA	4	3	4	7								Pouco compacto	-3		
5	CA	4	4	5	9								Med. compacto	-4	Silte arenoso de cor marrom. SUCS - MS	
6	CA	5	4	5	9								Med. compacto	-5		
7	CA	4	4	6	10								Med. compacto	-6		
8	CA	6	7	7	14								Med. compacto	-7	Silte arenoso com pedregulho laterítico de cor marrom. SUCS - MS	
9	CA	4	5	7	12								Med. compacto	-8		
10	CA	6	7	6	13								Med. compacto	-9		
11	CA	8	10	10	20								Med. compacto	-10	Silte pouco arenoso de cor variegada. SUCS - MS	
12	CA	19/15	31/15	-	-								Compacto	-11		
13	CA	23/15	27/15	-	-								Muito compacto	-12	Silte arenoso de cor variegada. SUCS - MS

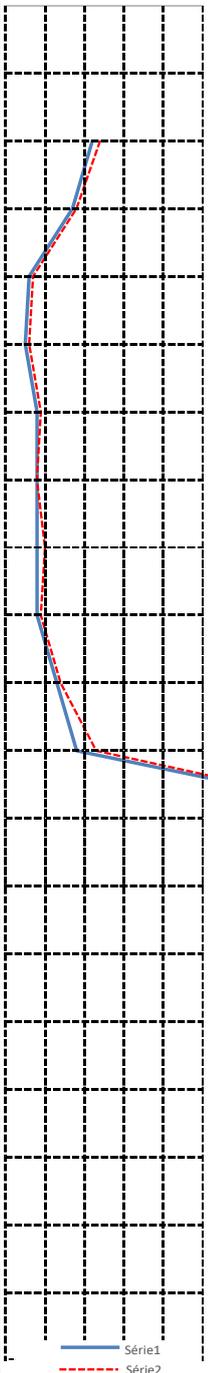
-0,5	Cascalho laterítico de cor variegada. SUCS - G
2	TH	10	11	12	23									-1	
3	TH	8	8	9	17								Compactada	-1,5	
4	TH	2	3	3	6								Med. compactada	-2	
5	CA	2	2	3	5								Pouco compactada	-2,5	
6	CA	3	4	4	8								Pouco compactada	-3	
7	CA	4	3	4	7								Pouco compactada	-3,5	
8	CA	3	4	5	9								Pouco compactada	-4	
9	CA	4	3	5	8								Pouco compactada	-4,5	
10	CA	6	6	7	13								Pouco compactada	-5	
11	CA	7	10	12	22								Med. compactada	-5,5	
12	CA	22/15	20/15	8/2	-								Compactada	-6	Silte arenoso de cor variegada. SUCS - MS
13	CA	21/15	29/15	-	-								Dura	-6,5	
		21/15	29/15	-	-							Dura	-7		
		50/10	-	-	-							Dura	-7,5	Silte argiloso de cor marrom. SUCS - MC

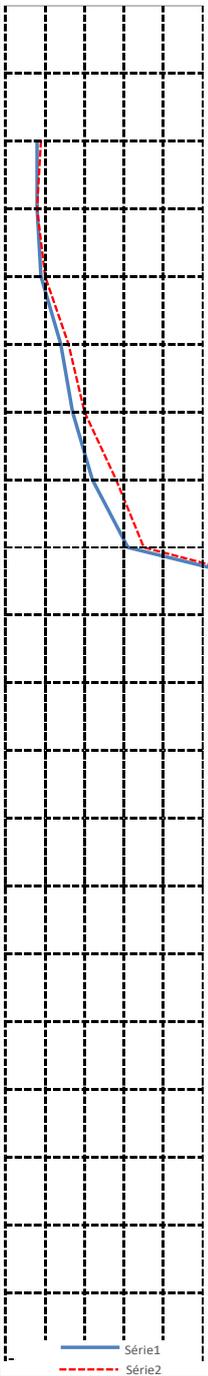
2	TH	3	4	4	8								Pouco compacto	-1	Cascalho laterítico arenoso de cor variegada. SUCS - GM
3	TH	4	3	4	7								Pouco compacto	-2	
4	CA	4	4	5	9								Med. compacto	-3	
5	CA	6	7	8	15								Med. compacto	-4	
6	CA	7	9	10	19								Compacta	-5	
7	CA	9	12	15	27								Compacta	-6	Silte arenoso de cor marrom. SUCS - MS
8	CA	14	16	18	34								Compacta	-7	
9	CA	22	26	-	-								Compacta	-8	
10	CA	29	21/10	-	-								Muito compacto	-9	Silte arenoso com presença de mica de cor marrom. SUCS - MS
11	CA	32	21/10	-	-								Muito compacto	-10	Silte arenoso com presença de mica de cor variegada. SUCS - MS
		50/5	-	-	-							Muito compacto	-11		
												Muito compacto	-11,5

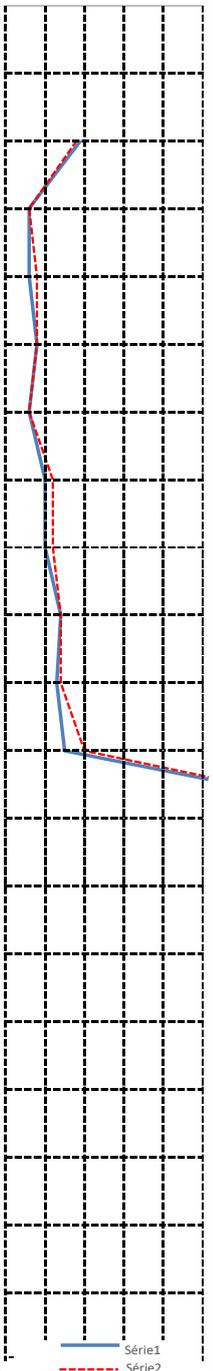
Cascalho laterítico de cor variegada. SUCS - G	
2	TH	10	8	9	17								Med. compacto	-1			
3	TH	2	3	2	5								Pouco compacto	-2			Silte pouco arenoso de cor vermelha. SUCS - MS
4	TH	2	3	4	7								Pouco compacto	-3			
5	CA	4	3	4	7								Pouco compacto	-4			
6	CA	3	2	3	5								Pouco compacto	-5			
7	CA	4	5	6	11								Pouco compacto	-6			Silte pouco arenoso e pouco argiloso de cor variegada. SUCS - MS
8	CA	5	4	7	11								Med. compacto	-7			
9	CA	7	6	7	13								Med. compacto	-8			
10	CA	6	6	7	13								Med. compacto	-9			
11	CA	5	9	10	19								Med. compacto	-10			Silte pouco arenoso de cor variegada. SUCS - MS
12	CA												Med. compacto	-11			
13	CA												Med. compacto	-12			
													Compacta	-13			Silte arenoso de cor variegada. SUCS - MS

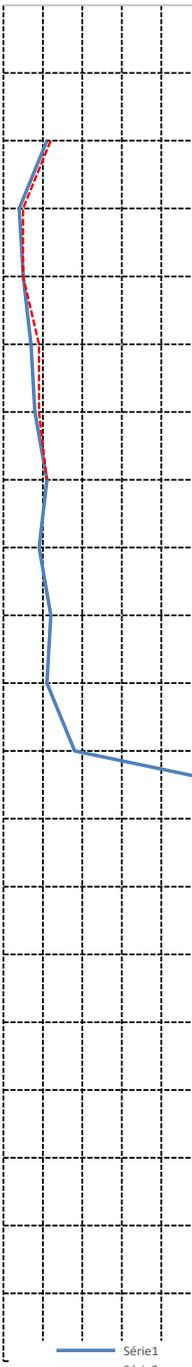
-0,5	Cascalho laterítico de cor variegada. SUCS - G	
2	TH	5	6	6	12							Me. compacto.	-1		-1,5
3	TH	2	2	3	5							Po co compacto	-2	-2,5	Silte arenoso de cor marrom. SUCS - MS
4	TH	3	2	3	5							Po co compacto	-3	-3,5	
5	CA	3	4	5	9							Me. compacto.	-4	-4,5	Silte pouco arenoso com presença de mica de cor variegada. SUCS - MS
6	CA	4	4	5	9							Me. compacto.	-5	-5,5	
7	CA	5	6	5	11							Me. compacto.	-6	-6,5	Silte pouco arenoso de cor variegada. SUCS - MS
8	CA	4	5	4	9							Med. compacto	-7	-8	
9	CA	5	7	6	13							Med. compacto	-8	-9	Silte pouco arenoso de cor variegada. SUCS - MS
10	CA	5	6	8	14							Med. compacto	-9	-10	
11	CA	8	10	12	22							Compacta	-10	-11	Silte arenoso com presença de mica de cor variegada. SUCS - MS

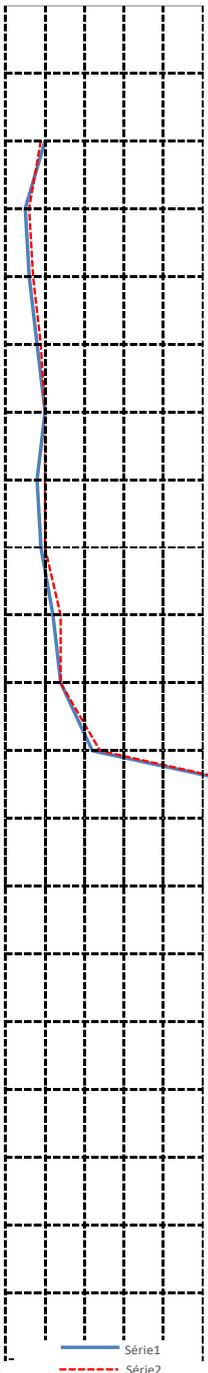
2	TH	4	5	3	8							Pouco compacto	-1	Cascalho laterítico de cor variegada. SUCS - G		
3	TH	2	2	3	5							Pouco compacto	-2			
4	TH	2	3	3	6							Pouco compacto	-3			
5	TH	2	3	3	6							Pouco compacto	-4	Silte arenoso de cor variegada. SUCS - MS		
6	CA	3	4	4	8							Pouco compacto	-5			
7	CA	4	5	4	9							Med. compacto	-6			
8	CA	3	4	5	9							Med. compacto	-7	Silte arenoso com presença de mica de cor marrom. SUCS - MS		
9	CA	4	4	5	9							Med. compacto	-8			
10	CA	5	6	7	13							Med. compacto	-9			
11	CA	7	6	7	13							Med. compacto	-10			
12	CA	10	11	12	23							Med. compacto	-11	Silte arenoso com presença de mica de cor cinza. SUCS - MS		
13	CA	13										Compacta	-11,5			
14	CA	21/15	20/15	17/8								Muito compacto	-12

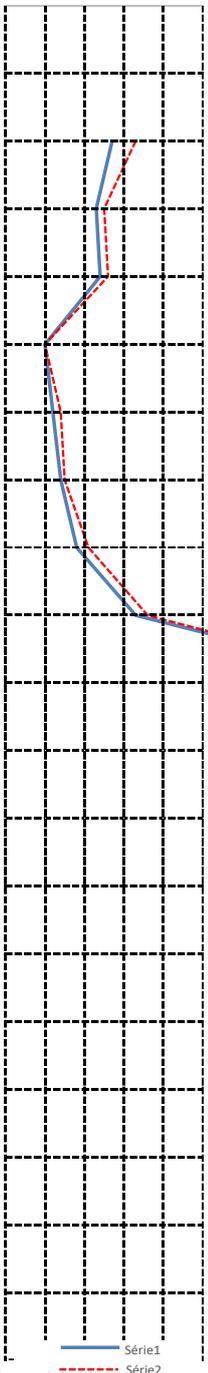
2	TH	11	15	17	32							Compacta	-1	Cascalho laterítico de cor amarela. SUCS - G	
3	TH	10	12	12	24							Compacta	-2		
4	TH	11	12	13	25							Compacta	-3		
5	TH	5	4	5	9							Medta	-4	Silte arenoso com presença de mica de cor variegada. SUCS - MS	
6	CA	5	6	7	13							Med. compacta	-5		
7	CA	6	7	7	14							Med. compacta	-6		
8	CA	8	9	11	20							Compacta	-7	Silte pouco arenoso de cor variegada. SUCS - MS	
9	CA	15	17	18	35							Compacta	-8		
10	CA	5019	-	-	-							Muito compacta	-9		
11	CA	5015	-	-	-							Muito compacta	-10		
		5014	-	-	-						Muito compacta	-11

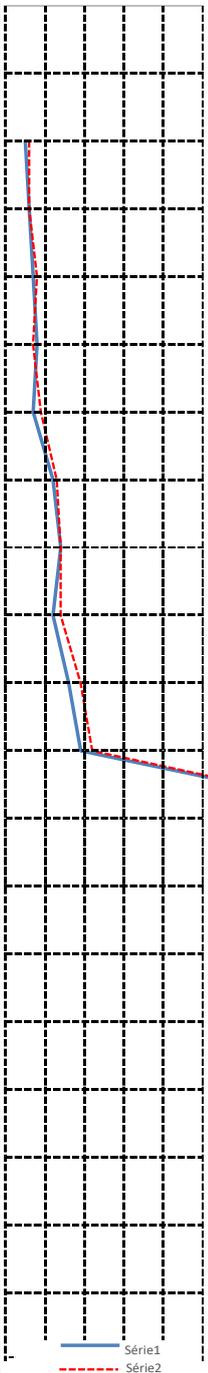
2	TH	2	2	3	5							Pouco compacto	-1	Silte arenoso com presença de mica de cor variegada. SUCS - MS	
3	TH	3	2	3	5							Pouco compacto	-2		
4	TH	3	3	4	7							Pouco compacto	-3		
5	TH	4	3	3	6							Pouco compacto	-4	Silte arenoso de cor variegada. SUCS - MS	
6	CA	3	3	5	8							Pouco compacto	-5		
7	CA	5	6	6	12							Pouco compacto	-6		
8	CA	6	7	6	13							Med. compacto	-7	Silte arenoso com presença de mica de cor variegada. SUCS - MS	
9	CA	5	6	7	13							Med. compacto	-8		
10	CA	7	8	10	18							Med. compacto	-9		
11	CA	8	10	11	21							Med. compacto	-10	Silte arenoso de cor variegada. SUCS - MS	
12	CA	22/15	28/10	-	-							Compacto	-11		
13	CA	50/13	-	-	-							Muito compacto	-12		
		50/13	-	-	-						Muito compacto	-13			
											Muito compacto	-13,5

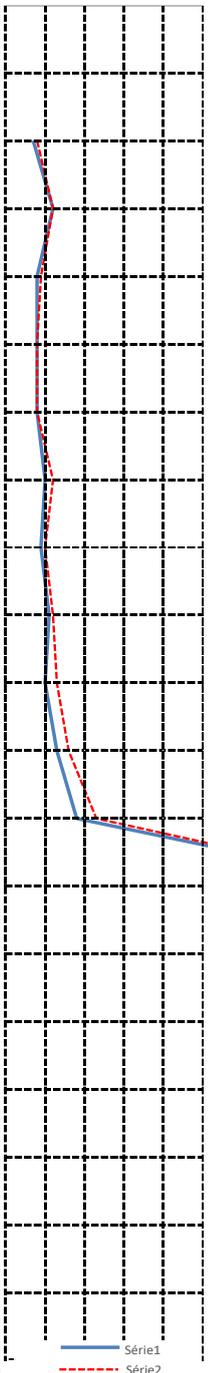
2	TH	3	3	4	7								Pouco compacto	-1			Cascalho laterítico de cor variegada. SUCS - G
3	TH	5	6	5	11								Med. compacto	-2			Silte pouco arenoso com presença de mica de cor variegada. SUCS - MS
4	CA	3	4	4	8								Pouco compacto	-3			
5	CA	4	3	4	7								Pouco compacto	-4			
6	CA	4	3	4	7								Pouco compacto	-5			
7	CA	4	5	6	11								Med. compacto	-6			
8	CA	4	4	5	9								Rija	-7			Silte pouco argiloso de cor variegada. SUCS - MC
9	CA	5	5	6	11								Med. compacto	-8			
10	CA	4	5	7	12								Rija	-9			
11	CA	5	7	8	15								Med. compacto	-10			Silte pouco arenoso de cor variegada. SUCS - MS
12	CA	7	10	12	22								Med. compacto	-11			
13	CA												Compacto	-12			
												Muito compacto	-13				
												Muito compacto	-13,5
